住宅塗装診断

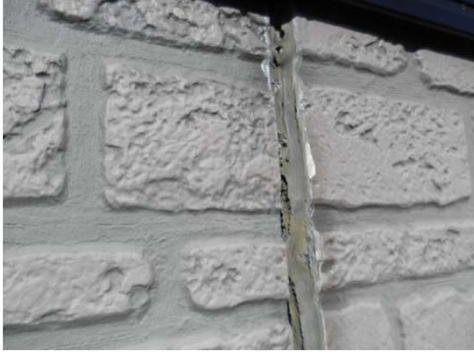
1
ベランダ面シーリング断裂
工程↓
シーリング打ち替え
2面接着工法

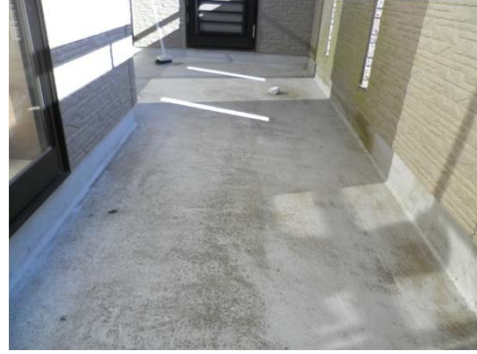
2
FRP防水藻の繁殖・経年劣化
工程↓
高圧洗浄・目荒らし・脱脂作業
改修用エポキシプライマー1回塗り
トップコート1回塗り

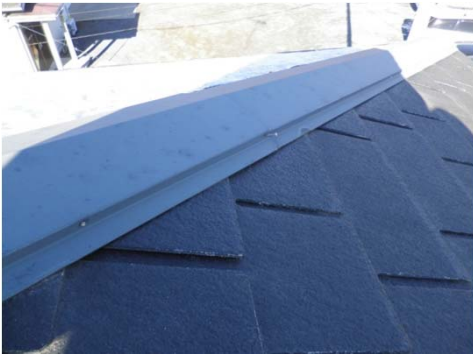
3
棟部分 釘の緩み

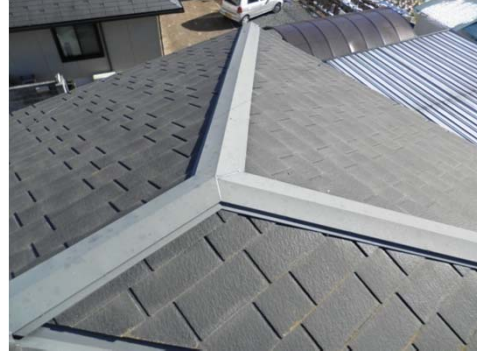
4
コロニアル屋根経年劣化による色褪せ
工程↓
高圧洗浄・棟部分目荒らし
エポキシ樹脂シーラー1回塗り
2液型ウレタン樹脂塗料2回塗り

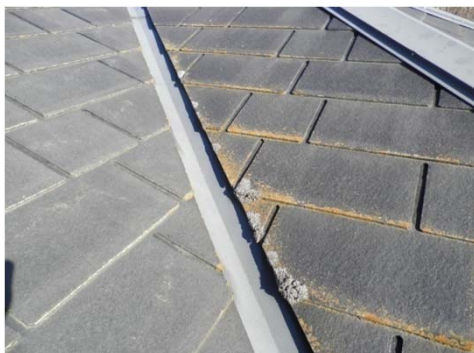
5
コロニアル屋根 藻の繁殖・汚染

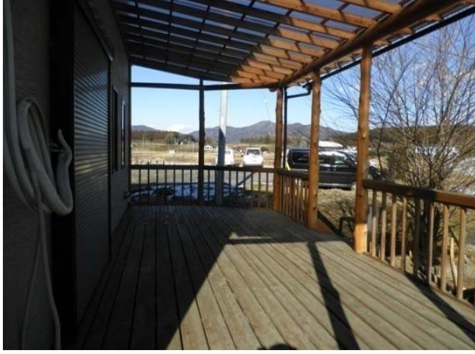
- 7
ウッドデッキ 旧塗膜の剥離・退色
工程↓
高圧洗浄・研磨作業
木材保護塗料2回塗り
上部クリヤー面 再塗装

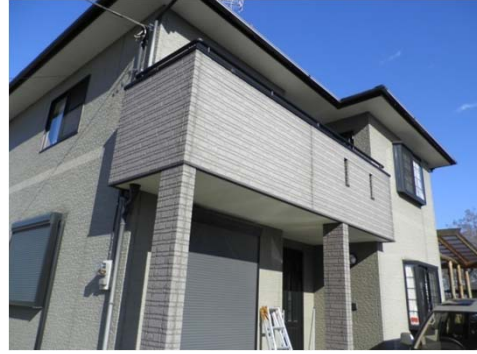
- 8
外壁 経年劣化による色褪せ
工程↓
高圧洗浄
エポキシ樹脂シーラー1回塗り
2液型ウレタン樹脂塗料2回塗り

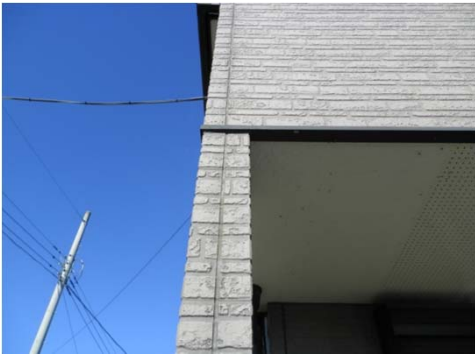
- 9
正面外壁 シーリング断裂

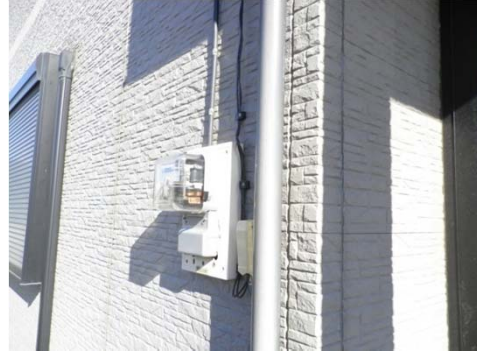
- 10
雨樋 経年劣化による退色
工程↓
目荒らし
2液型ウレタン樹脂塗料2回塗り

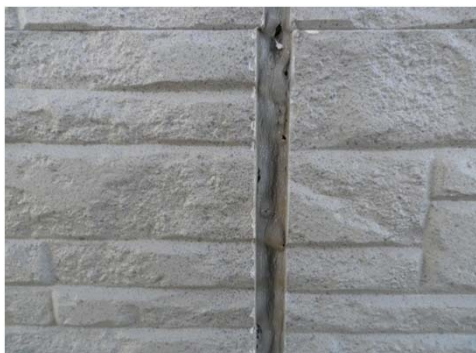
- 11
ウッドデッキ面シーリング断裂
